# **VIEMÄRIN VUOTOVESITUTKIMUS JÄTEVESIPUMPPAAMOJEN SÄHKÖNKULUTUSTIETOJA HYÖDYNTÄEN**

Vesilahden kunnan jätevesiverkosto

Diplomityö

Helmikuu 2019

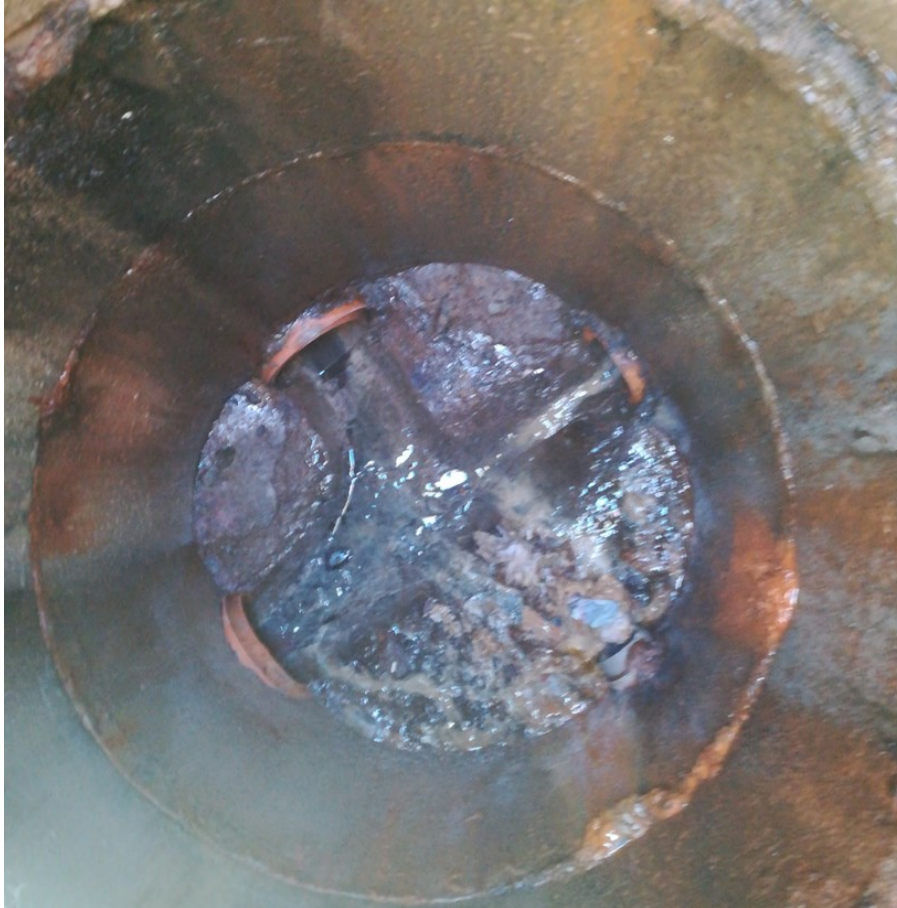
Viemärikaivoissa voi esiintyä myös halkeamia, muodonmuutoksia, vuotavia saumoja ja irtonaisia osia, jotka kaikki osaltaan lisäävät vuotovesimääriä. Vanhat betonikaivot vuotavat usein kaivonrenkaiden välistä tai paikalleen valetuista putkiliitoksista. Kaivonrenkaiden saumojen on raportoitu olevan betonikaivojen yleisin vuotolähde (Matero 2017) (Kuva 8).

***Kuva 8. Kaivonrenkaiden välistä vuotava betoninen tarkastuskaivo***

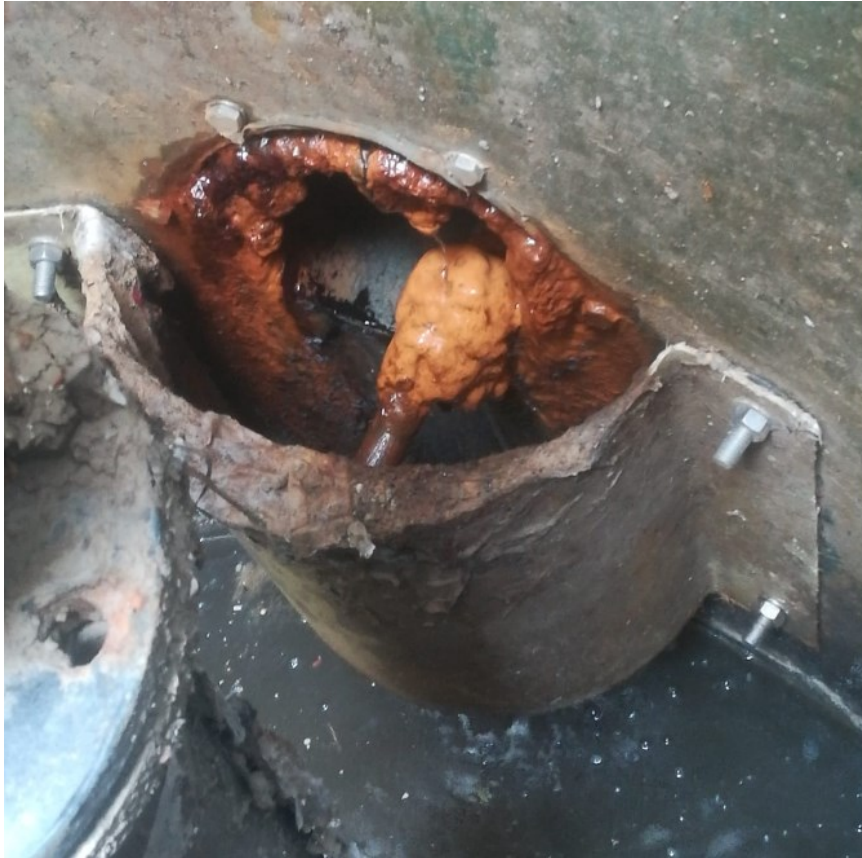
Varsinaisten vuotovesien syntyminen on useissa tutkimuksissa osoitettu riippuvan pohjavesien korkeudesta (Weiß et al 2002; Franz; 2007; Karpf et al. 2011). Jätevesipumppaamojen pumppaamokaivot ovat sijoittelunsa ja syvyytensä vuoksi usein pohjavedenpinnan alapuolella, joten vuotoja voi esiintyä esimerkiksi tulo- tai lähtöputkien läpivienneissä. (Kuva 10).

***Kuva 10. Vuotava tuloyhde jätevedenpumppaamolla***

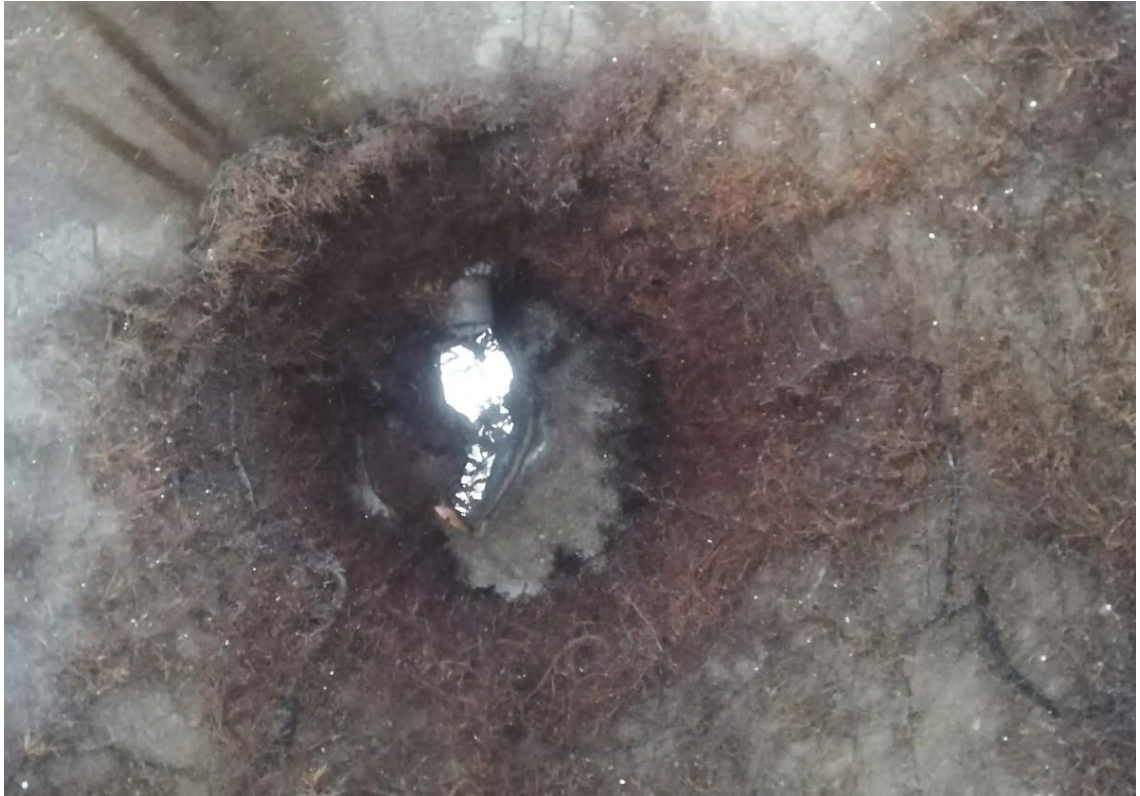
Vuotovesien mukana kulkeutuva maa- aines voi pahimmillaan tukkia viemäriin saaden aikaan merkittäviä omaisuusvahinkoja. Putkea ympäröivän maa-aineksen huuhtoutuminen viemäriin voi myös heikentää putken perustusrakennetta lisäten painumien ja muodonmuutoksien esiintyvyyttä (Franz 2007; U.S. EPA 2008). Viemäriin voi tukkia myös vuotokohdista putkeen tai kaivoon tunkeutuvat juuret, jotka estävät jäteveden vapaan virtaamisen verkostossa (Kuva 13).

***Kuva 13. Juuria viemärikaivossa***

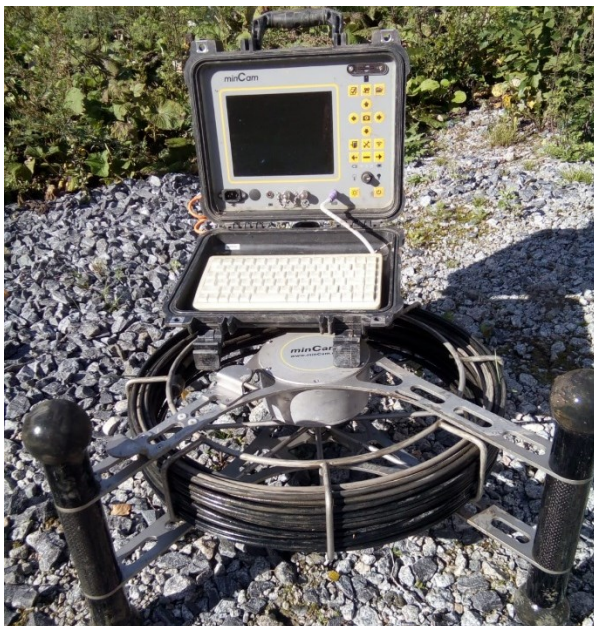
Lisäksi kuvauksia tehtiin noin 200 m matkalla Lempäälän Veden kannettavalla minCam-viemärikuvauslaitteistolla (Kuva 16). Kameralla pystytään havaitsemaan esimerkiksi irrallaan olevia putkiliitoksia, putkiin tunkeutuneita juuria ja viemäriputken muodonmuutoksia.

**Kuva 16. Viemärin kuvauksessa käytetty kannettava MinCam -kuvauslaitteisto**

Kuvan 16 laite soveltuu lähinnä lyhyiden, alle 50 m pitkien viemäriosuuksien kuvaamiseen, eikä sillä voida määrittää esimerkiksi viemärin korkeusasemaa tai painumaa. Kamera työnnetään putkeen kaapelistaan, eikä kamerapään asentoa voi ohjailla. Joissain tapauksissa kuvanlaatua heikensi putkistossa seisova tai virtaava vesi. Kuvatut kohteet olivat pääosin pumppaamojen ylivuotoputkia.
